„ADMIRAŁ KUZNIECOW” PŁYNIE KU KATASTROFIE

Utrata przez Rosjan dwóch samolotów w ciągu dwudziestu dni podczas lądowania na lotniskowcu „Admirał Kuzniecowa” wyraźnie pokazuje, że sytuacja na okręcie jest zła. Niebezpieczeństwo wynikające z tego dotyczy nie tylko Rosjan, gdyż w rejonie Syrii operacje prowadzą siły lotnicze i morskie wielu państw.

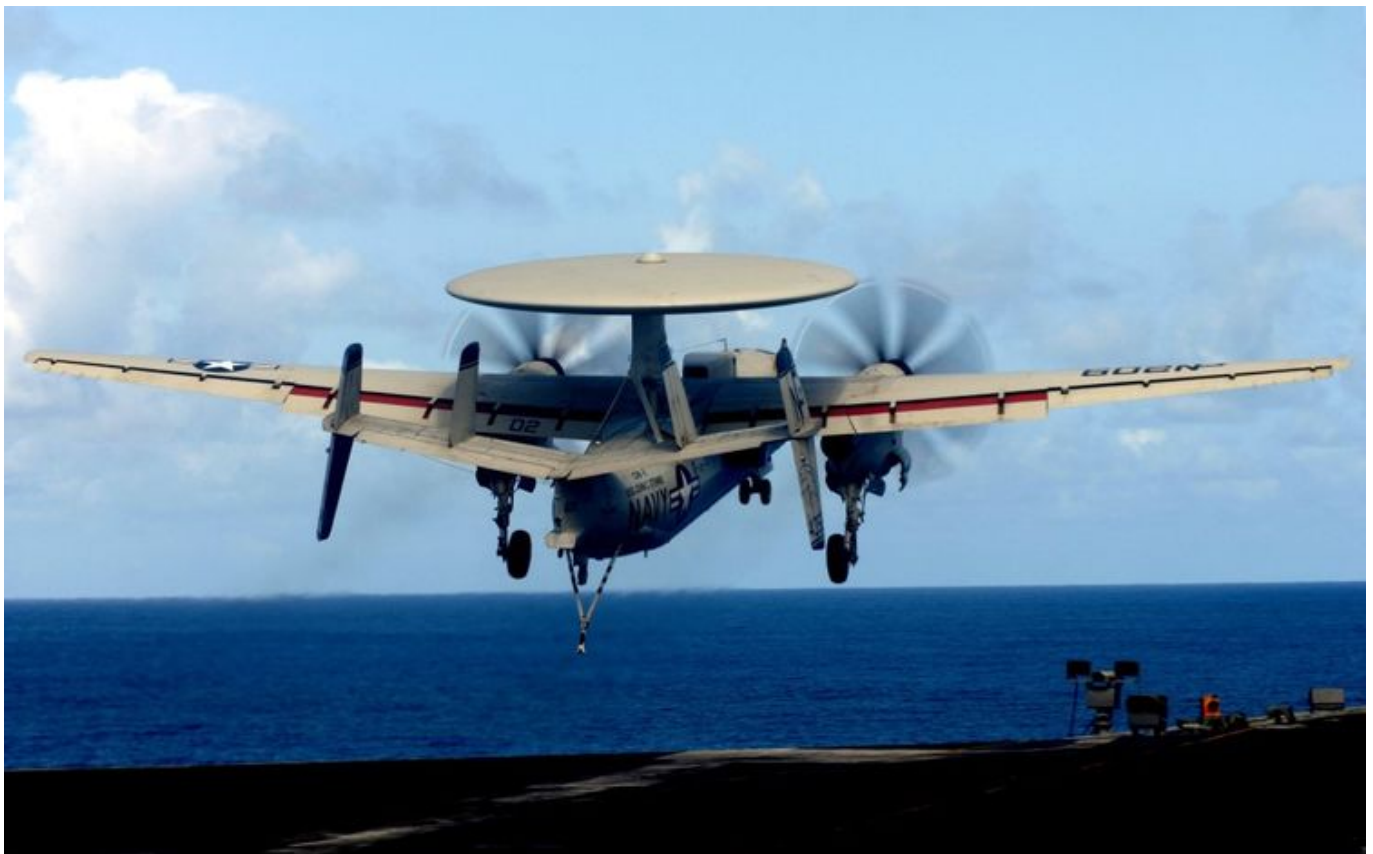
Jeżeli samolot nie trafi w linę hamującą, musi się wznieść, wykonać dodatkowy krąg i ponownie podejść do lądowania. Na zdjęciu awaryjny start samolotu E-2C Hawkeye na lotniskowcu USS „John C. Stennis” (CVN 74) w czerwcu 2007 r. Fot. J.Hyde/US Navy

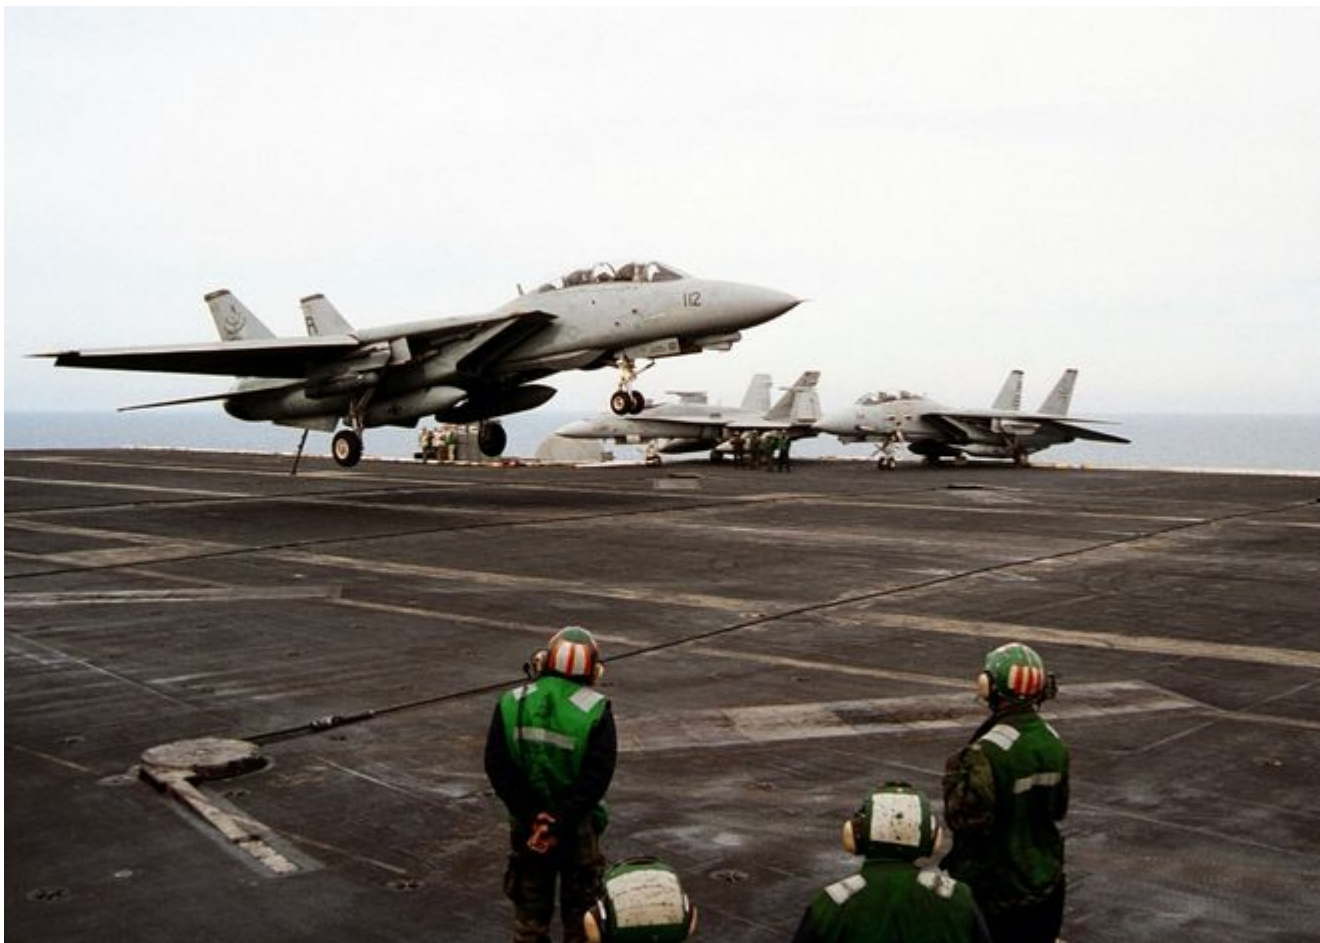
Lądowanie samolotu F-14 Tomcat na lotniskowcu USS „Theodore Roosevelt” w marcu 2002 r. Widoczne trzy liny hamujące. Fot. S.A. Day/US Navy

Na okręcie „Admirał Kuzniecowa” system aerofiniszera wykorzystuje bowiem aż cztery liny hamujące i

jeżeli nawet jedna z nich uległa zerwaniu, to kolejna powinna zadziałać jako rezerwowa. Każdy z tych tzw. „przewodów aresztujących” jest podnoszony na wysokość kilkunastu centymetrów dzięki specjalnym łukowym podporom (ułatwia to zaczepienie haka wysuwanego spod kadłuba lądującej maszyny) i napinany odpowiednio do masy statku powietrznego.

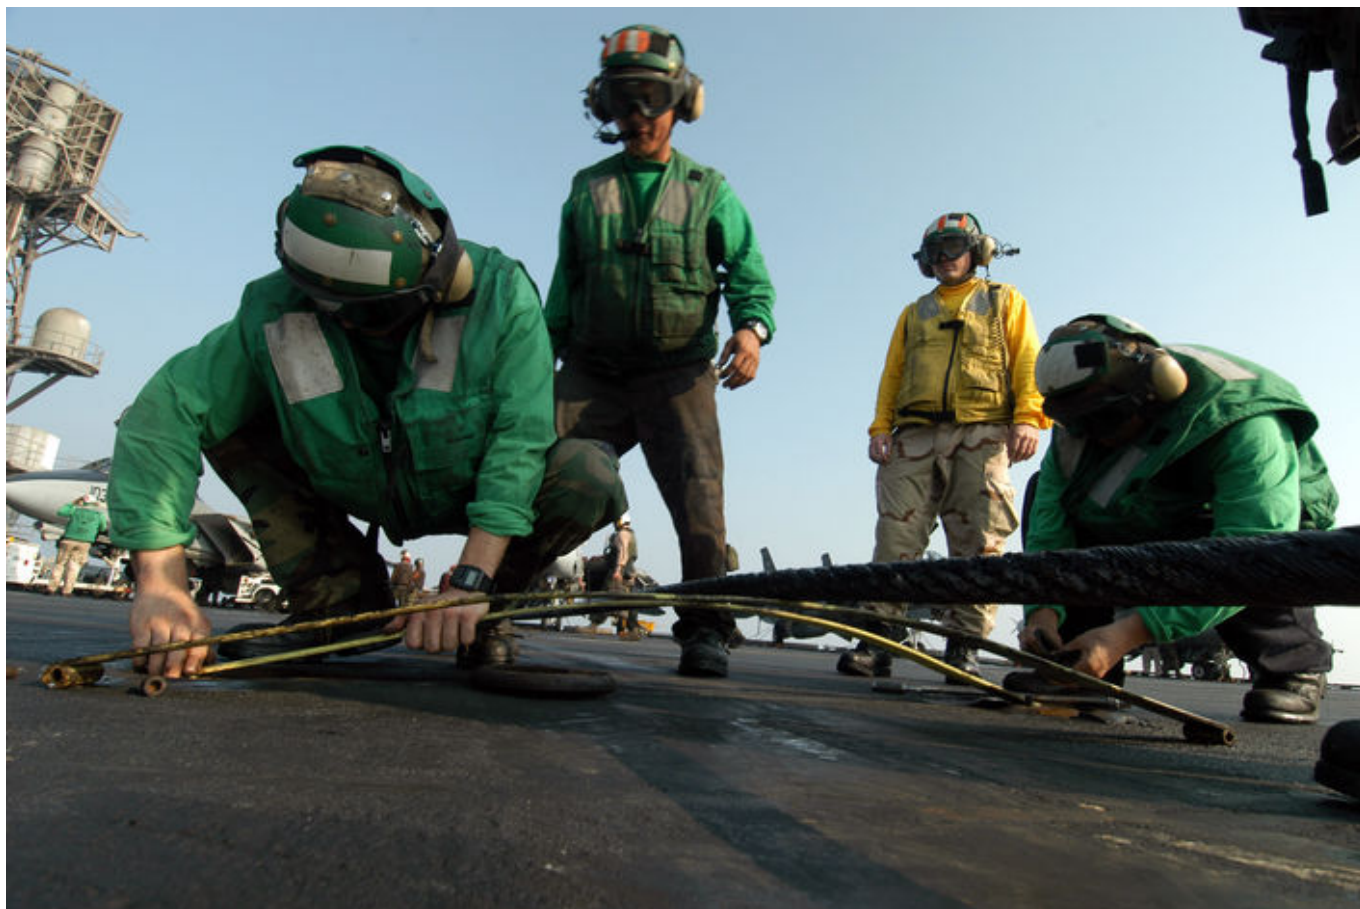
Liny hamujące są utrzymywane na pewnej wysokości nad pokładem dzięki specjalnym łukowym podporom. Fot. J.Karsten/US Navy

Zbyt mocno napięty przewód może bowiem uszkodzić podwozie samolotu, a zbyt luźny może go nie wyhamować przed końcem pokładu. Liny są przymocowane na swoich końcach do specjalnych tłumików hydraulicznych, które stopniowo, a nie gwałtownie, zatrzymują statki powietrzne. Przewody są numerowane od jeden do czterech, licząc od rufy lotniskowca, a więc z kierunku, skąd nadlatują samoloty.

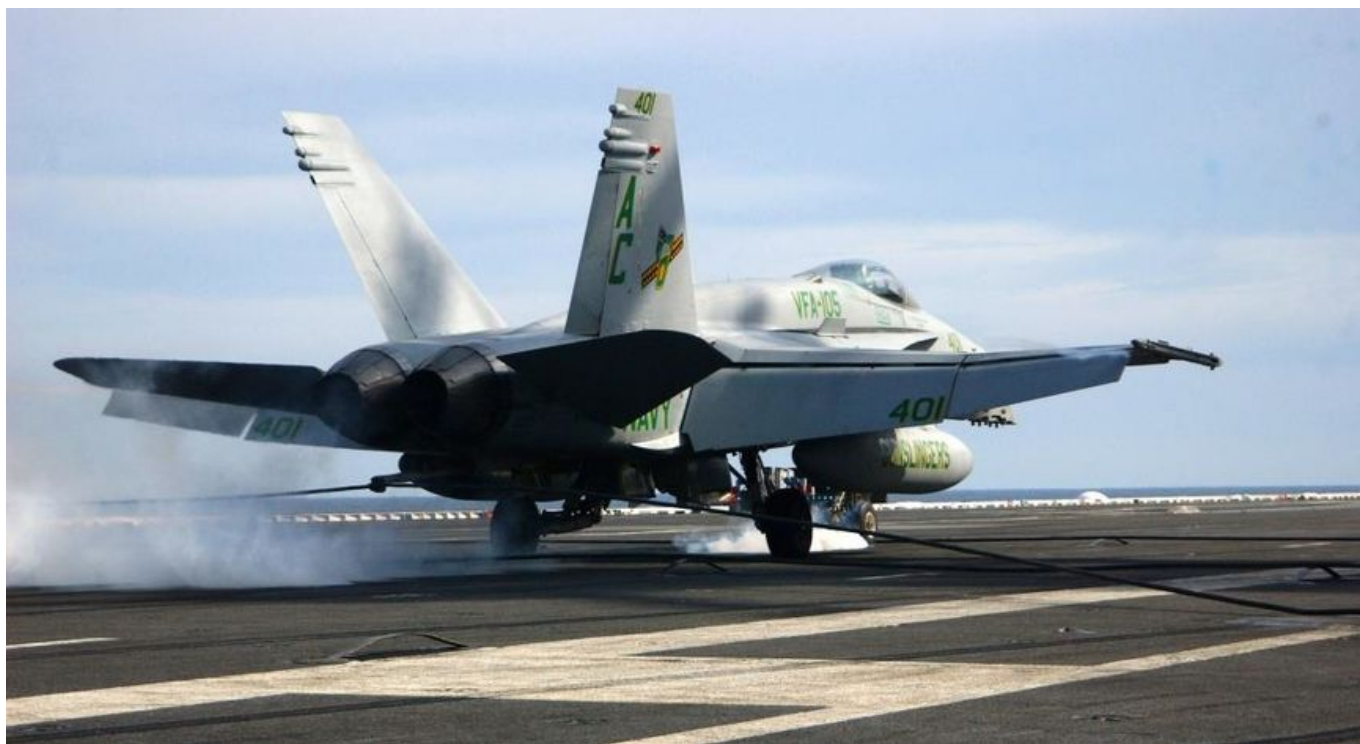
Łądowanie z wykorzystaniem liny nr 2 samolotu F/A-18C Hornet. Fot. US Navy/Wikipedia

Podczas lądowania na lotniskowcu „Admirał Kuzniecowa” rosyjscy piloci starają się zaczepić hakiem za drugą lub trzecią barierę (czwarta jest traktowana tylko jako rezerwowa). Okręt ten ma bowiem tak krótki pokład, że próba zaczepienia się o pierwszą linę, przy falowaniu, może zakończyć się zaczepieniem haka o znajdujący się blisko skraj pokładu.

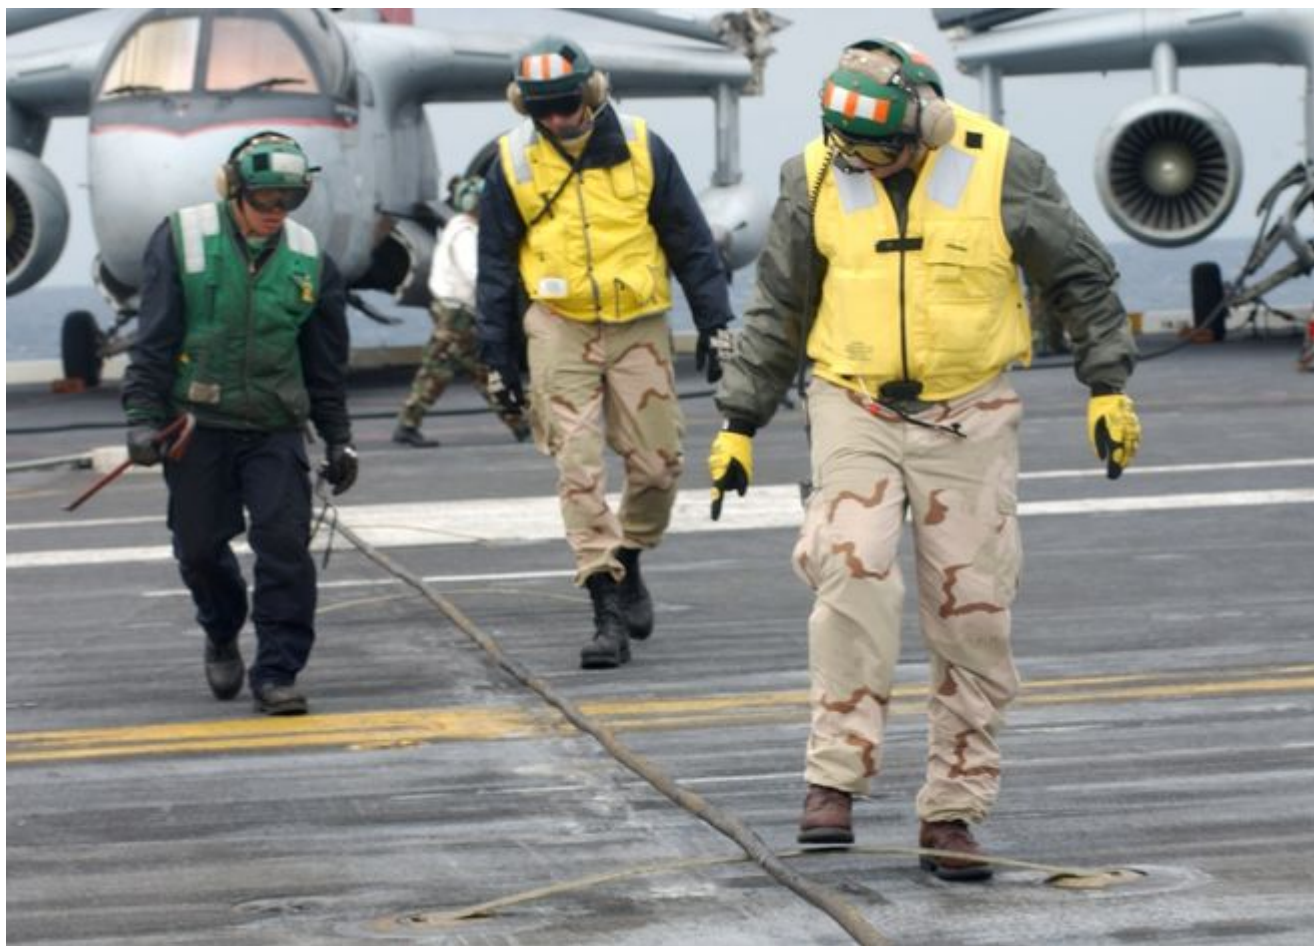
Przegląd lin hamujących jest jedną z najważniejszych czynności personelu pokładowego przed rozpoczęciem operacji lotniczych. Na zdjęciu sprawdzenie realizowane na lotniskowcu USS „Theodore Roosevelt” w grudniu 2002 r. Fot. S. A. Day/US Navy

Największą zagadką jest przyczyna, z powodu której już druga lina hamująca na lotniskowcu pękła w tak krótkim czasie. Są one przecież wykonane z ciasno tkanego drutu stalowego o wysokiej wytrzymałości na rozciąganie i nie powinny ulegać tak częstym uszkodzeniom. Rosjanie prawdopodobnie je wymienili przed rejsem bojowym, a nawet jeżeli nie – to i tak powinny podlegać rygorystycznym przeglądom.

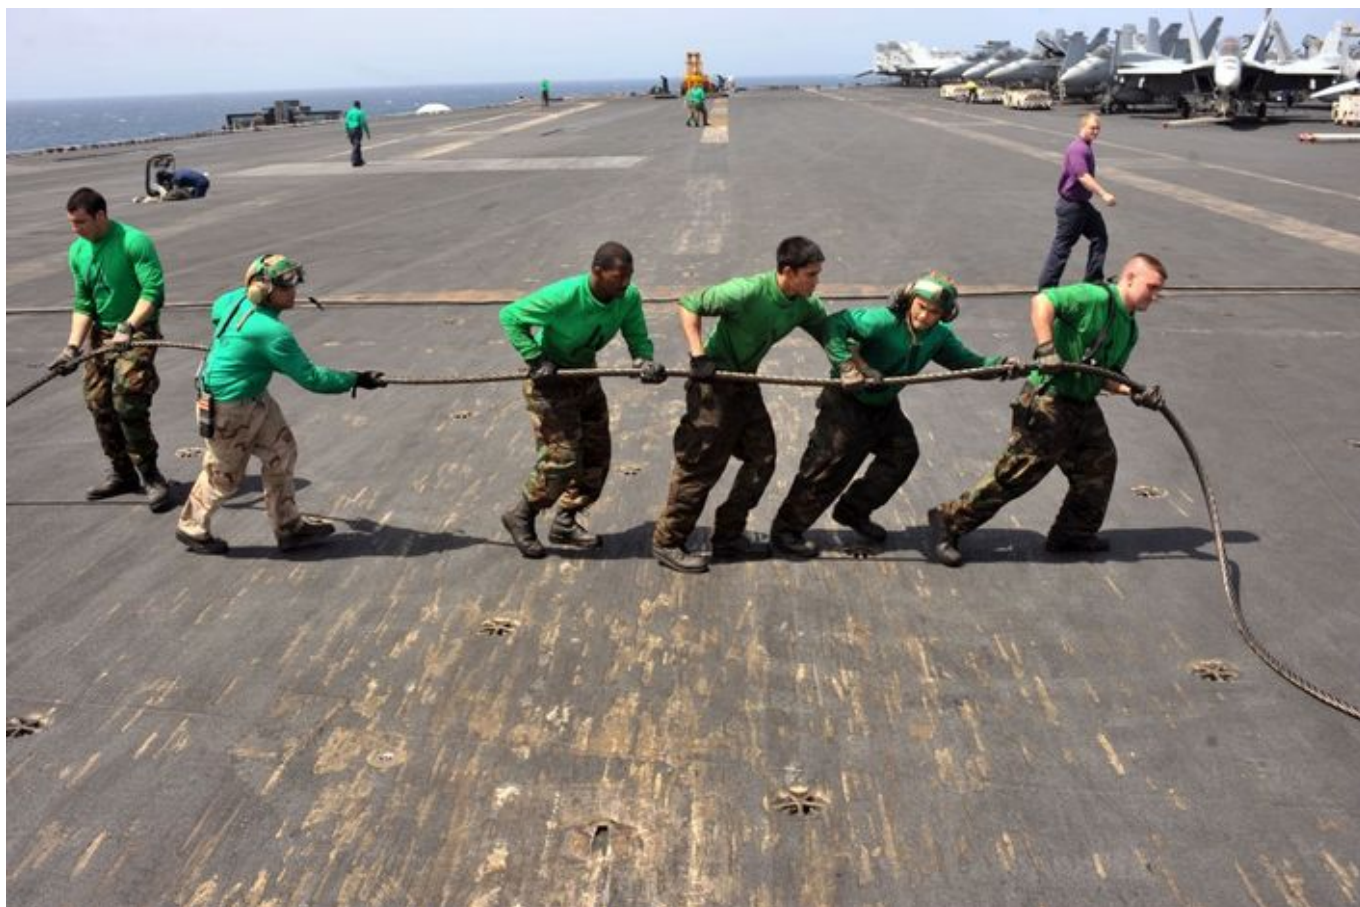
Wymiana „przewodów aresztujących” odbywa się zawsze, profilaktycznie po dwutysięcznym lądowaniu. Na zdjęciu operacja wymiany liny kadmującej na lotniskowcu USS „Enterprise” (CVN 65). Fot. J.M. King /US Navy

W przypadku amerykańskich lotniskowców przyjmuje się, że takie liny, nawet w dobrym stanie, wymienia się profilaktycznie co 2000 lądowań. I nie chodzi tu tylko o te przewody, które są zaczepiane hakiem, ponieważ do silnych naprężeń i uderzeń dochodzi również, gdy tylko przejadą po nich koła lądujących gwałtownie statków powietrznych.

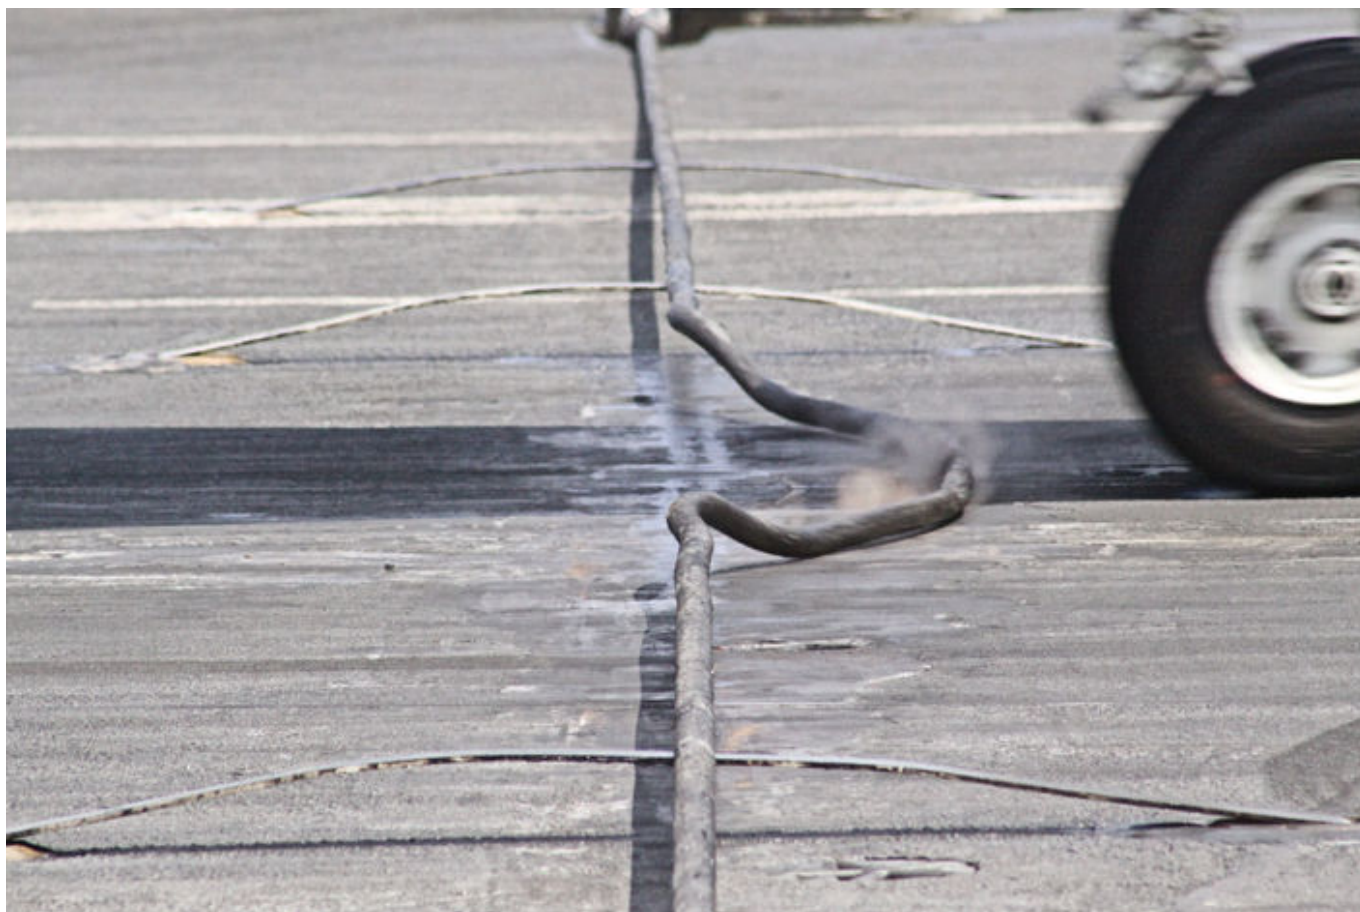
Liny hamujące zużywają się nie tylko po zaczepieniu haka, ale również gdy koła samolotu przejadą po nich na pokładzie.
Fot. US Navy/Wikipedia

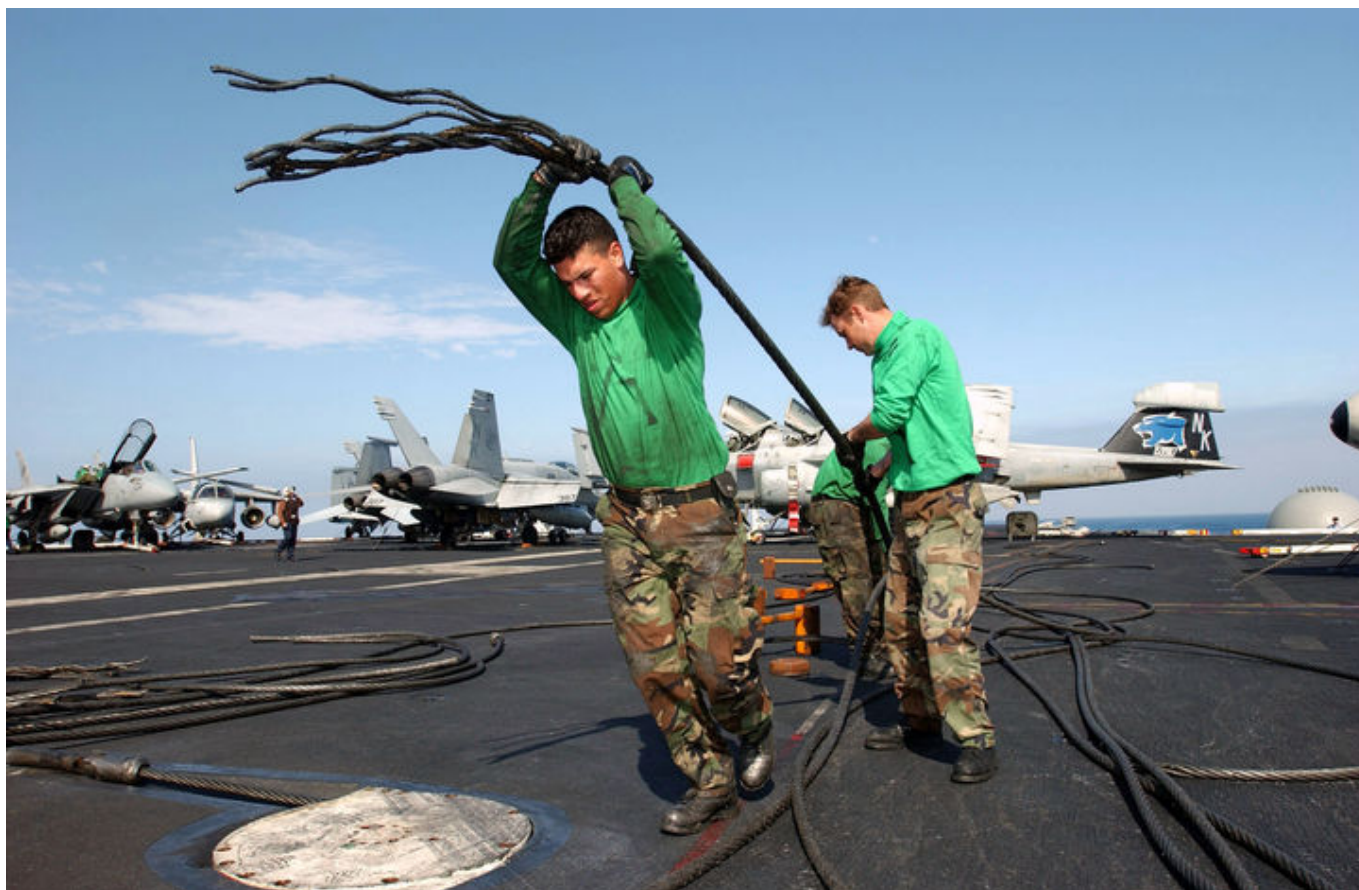
„Przewody aresztujące” są wykonane z ciasno tkanego drutu stalowego o wysokiej wytrzymałości na rozciąganie, ale mogą ulec uszkodzeniu. Są wtedy jednak bardzo szybko wymieniane. Fot. US Navy
